AVALIAÇÃO BACTERIOLÓGICA DOS RECURSOS HÍDRICOS DO MUNICÍPIO DE ELDORADO — VALE DO RIBEIRA (SP)

VALENTE, J. P.S.; LOPES, C. A.M.; CAMINHAS, A. M.T. & HORÁCIO, A. — Avaliação bacteriológica dos recursos hídricos do município de Eldorado — Vale Do Ribeira (SP) — Rev. Inst. Adolfo Lutz, 58(2): 9-13, 1999.

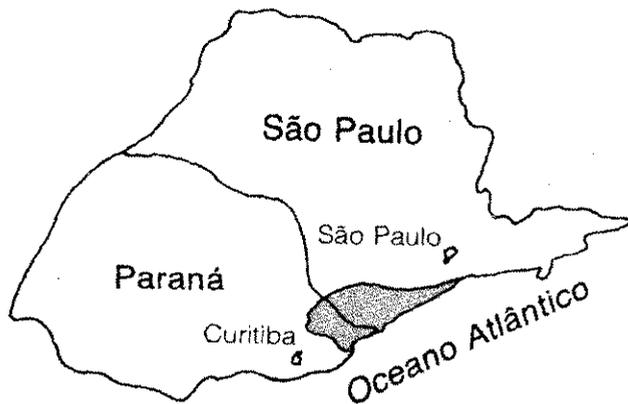
FIGURA-1 — Localização da Bacia do rio Ribeira (do Iguape) (SÃO PAULO, 1989a)

A bacia do Rio Ribeira (e do Iguape*) distribui-se em área de 8.350 dos 13.000 Km² de Mata Atlântica no Estado de São Paulo, sendo delimitada ao Norte e a Leste pelas bacias dos Rios Tietê e Paranapanema e ao Sul pela bacia do Rio Iguaçu no Estado do Paraná. Caracteriza-se ainda no mais rico recurso hídrico estadual com disponibilidade de água que, mesmo em épocas de grandes estiagens, conta com manancial 170 vezes maior do que a demanda regional. Além desses
